SECRETARÍA DISTRITAL DE AMBIENTE  
SUBDIRECCIÓN DE ECOSISTEMAS Y RURALIDAD

INFORME TÉCNICO

**ASUNTO:** Características ambientales de predios del sector Salitre-Greco.

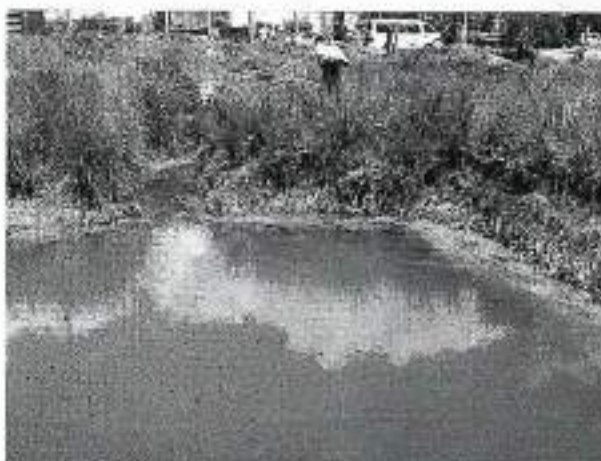
Imagen No. 5. Vista hacia la calle 26 desde el pozo ubicado al sur del área de estudio. El pozo fue excavado con el propósito de reservar agua para los caballos que pastan en el predio.

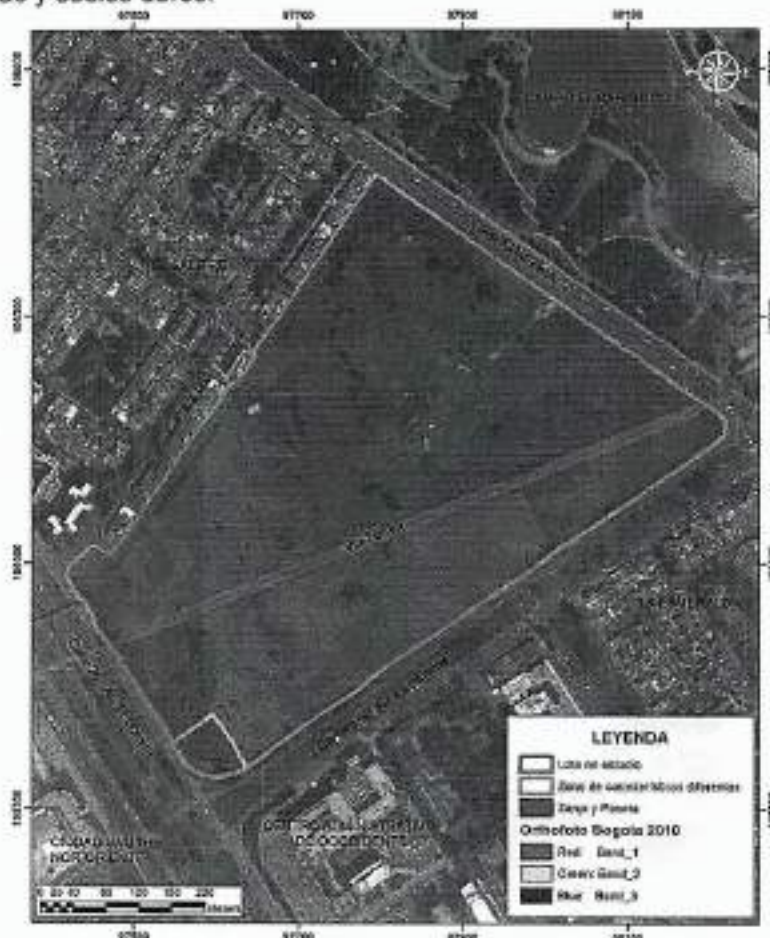
Imagen No. 18. Ubicación de la zona con características diferentes

En el extremo sur del lote en estudio (en la calle 26 con carrera 60) se encontró un área de aproximadamente de 0.39 ha, con unas características diferentes al resto del lote, posiblemente debido a la baja pendiente que tiene el lote en general, las aguas superficiales o precipitadas que no se alcanza a infiltrar y drenar, se acumulan en este sector, por lo cual la vegetación y características son diferentes al resto del lote (desde la Imagen No. 18 hasta la Imagen No. 20).

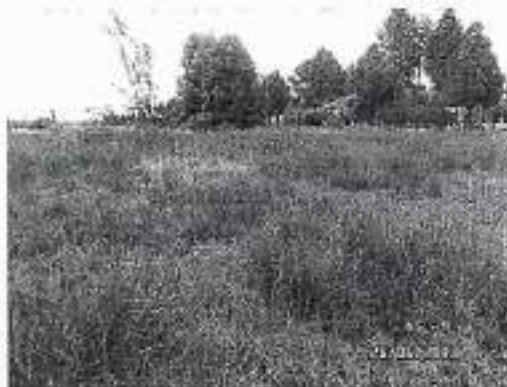
Imagen No. 20. Terreno bajo de acumulación de aguas superficiales

- El sitio ubicado en la esquina de la calle 26 con carrera 60 corresponde a un lugar en donde las vías adyacentes están a una elevación mayor con respecto a la del terreno inferno. Esto quiere decir que la presencia de agua en el lugar es causada por la imposibilidad de salir del sitio por mecanismos diferentes a la evaporación directa o la evapotranspiración de las plantas allí encontradas.

- El origen del empozamiento no es natural, debido a que el drenaje natural ha sido interrumpido con la construcción de las vías. Además, la inspección realizada confirma que el lugar no recibe aportes de agua diferentes a la recibida por precipitación directa.

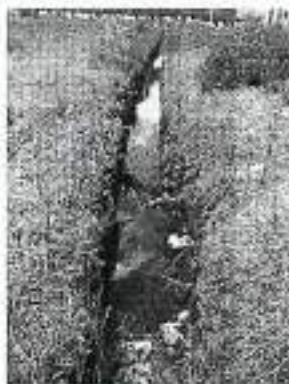
Además en este sector del lote Salitre – Greco se encontró una zanja (25 m de largo, 0.60 m de ancho y 0.5 m de profundidad) y una poceta de aproximadamente 50 m<sup>2</sup> y una profundidad de 1.50 m, desconociéndose el fin con la que fueron construidas, probablemente para hacer un estanque para el bebedero de los animales que se encuentran en el lote (ver Imagen No. 21 e Imagen No. 22).

Imagen No. 21. Zanja encontrada al interior del lote

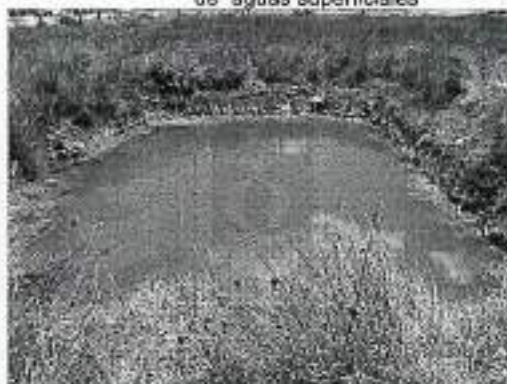
Imagen No. 22. Poceta encontrada al interior del lote

- El predio de interés tiene un área aproximada de 27.98 ha en el que solamente se halló una poceta artificial de 50 m<sup>2</sup>, la cual es rodeada por una franja de juncos con una extensión de 0.39 ha, el resto corresponde a un área potrerizada e invadida por pasto Kikuyu sin evidencias de anegamiento.

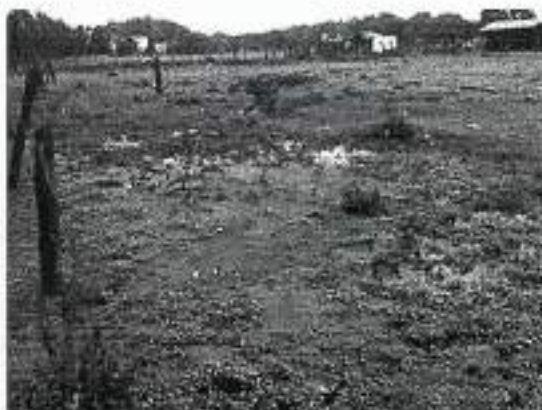
En el centro del predio objeto de estudio, aledaño a la casa existente se presentan zonas anegadas y adecuadas para el almacenamiento de agua. En las áreas anegadas se presentan las

Imagen No. 23. Áreas anegadas y espejo de agua adyacentes a la casa en el predio el Greco.

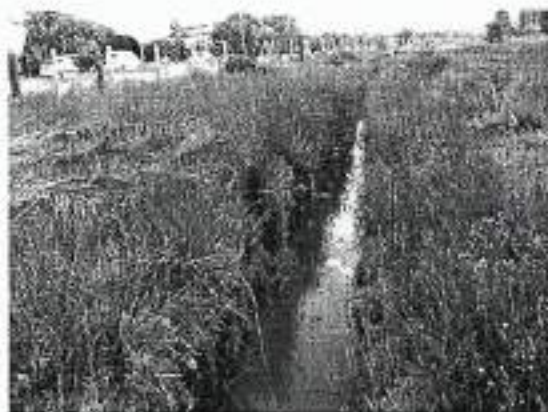
Imagen No. 25. Cobertura vegetal herbácea dominada por *Juncus effusus*, *Cyperus sp* y *Pennisetum clandestinum* asociada a zonas anegadas.

- El área suroriental del predio presenta cobertura vegetal dominada en su estrato herbáceo por las especies *Juncus effusus* y *Cyperus virens*, las cuales ecológicamente se encuentran asociadas a zonas anegadas, sin embargo la presencia y dominancia de la especie *Pennisetum clandestinum*. Debido al manejo y uso antrópico del predio El Greco, relacionados con el pastoreo, se presenta en general una matriz herbácea dominada por la especie kikuyo (*P. clandestinum*), la cual ha colonizado. Así mismo, la presencia de especies colonizadoras como retamo espinoso (*U. europaeus*), retamo liso (*G. monspessulana*) y lulo de perro (*S. marginatum*) infieren la falta de manejo del predio. La avifauna registrada no corresponde a especies características de ecosistemas de humedal.

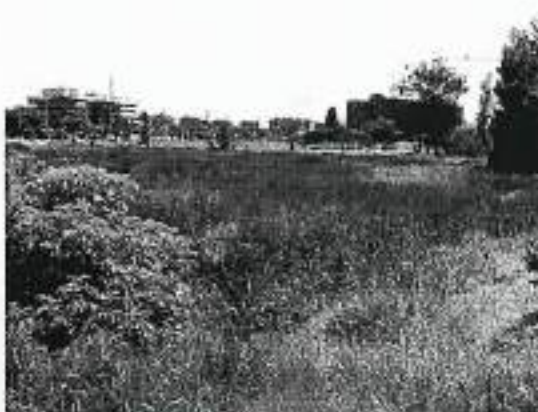
Imagen No. 26. Panorámica del área objeto de estudio, con características de zonas anegadas.
