SECRETARÍA DISTRITAL DE AMBIENTE  
SUBDIRECCIÓN DE ECOSISTEMAS Y RURALIDAD

INFORME TÉCNICO

**ASUNTO:** Características ambientales de predios del sector Salitre-Greco.

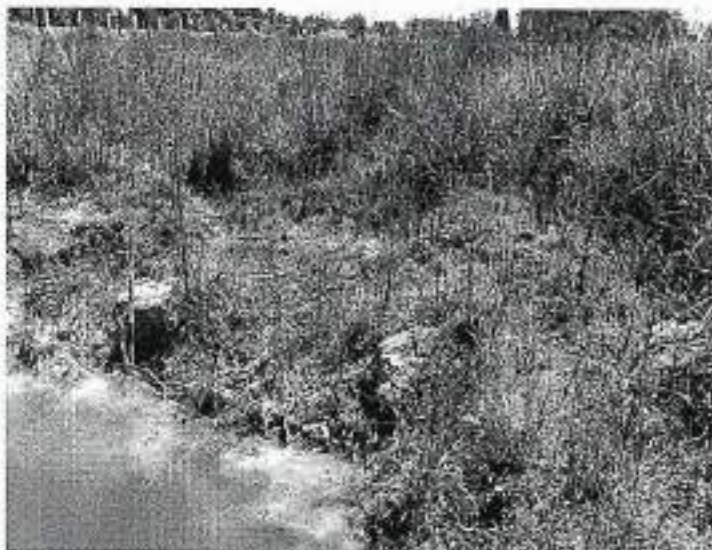
Esta unidad está conformada por materiales encontrados en superficie y aunque no conforman una cobertura continua se indican en éste numeral. Corresponden a fragmentos de roca arenisca de grano fino de lado máximo 40 cm, observados al borde del área excavada. Son materiales traídos al sector y no guardan relación con los depósitos de arcilla propios del área de estudio.

Imagen No. 3. Sedimentos de borde conformados por fragmentos de roca arenisca de grano fino

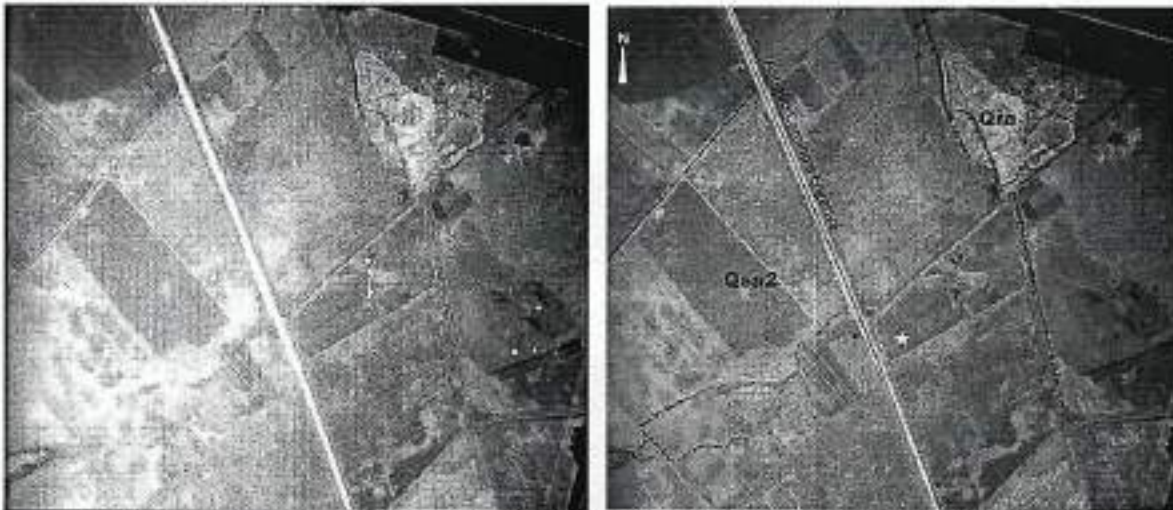
Terrenos destinados en general para pastoreo, con algunas parcelas para cultivo. La totalidad del lote en donde se encuentra el área de interés muestra surcos (probablemente marcas de arado) y gran homogeneidad en su aspecto superficial, que probablemente indique un uso particularmente agrícola para este año. No se observan zonas que denoten concentración de humedad.

**Imagen No. 6.** Arriba la fotografía aérea sin interpretación. En la imagen de abajo la estrella amarilla indica el sector Salitre-Greco. Los trazos azules muestran los vallados que se pueden identificar y el sentido de la escorrentía. El trazo punteado verde delimita un relleno antrópico (Qra), el área restante la conforman arcillas y arcillas arenosas/arenas arcillosas de la formación Sabana (Qsa2).

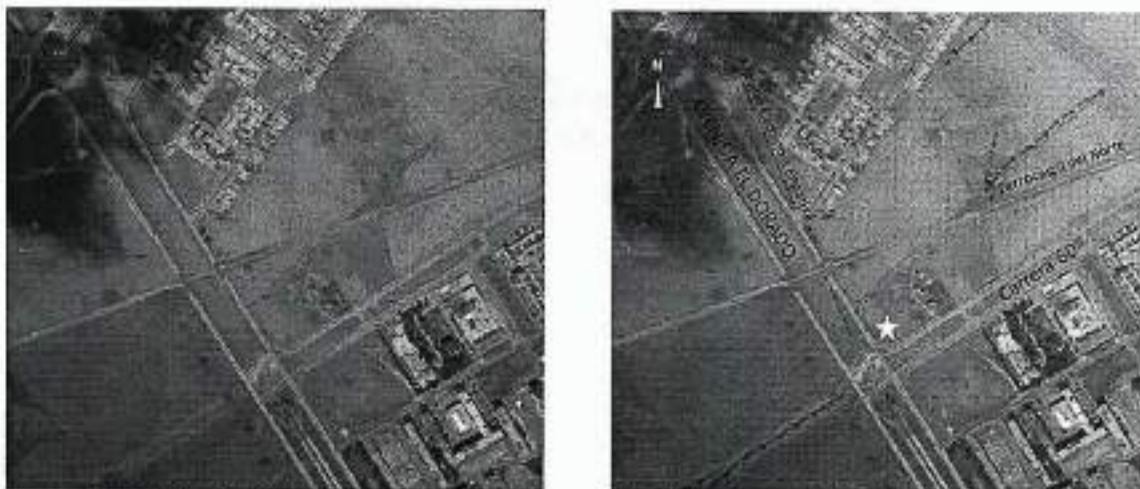
**Imagen No. 7.** Arriba la fotografía aérea sin interpretación. En la imagen de abajo la estrella amarilla indica el sector Salitre-Greco. Nótese el trazo de la Avenida Eldorado superpuesto al camino de Engativá, que ya no existe. El uso de vallados como método de alindamiento y manejo del agua de escorrentía no se observa, probablemente por entubado subsuperficial.

Es notoria la ausencia de los vallados observados en el año 1943, aun así los terrenos no presentan indicio de entallamientos o depresiones debidos a falta de manejo del agua de escorrentía. La esquina suroccidental se nota llana, probablemente por adecuación del terreno para la construcción de una parte del desarrollo urbano de Ciudad Salitre.

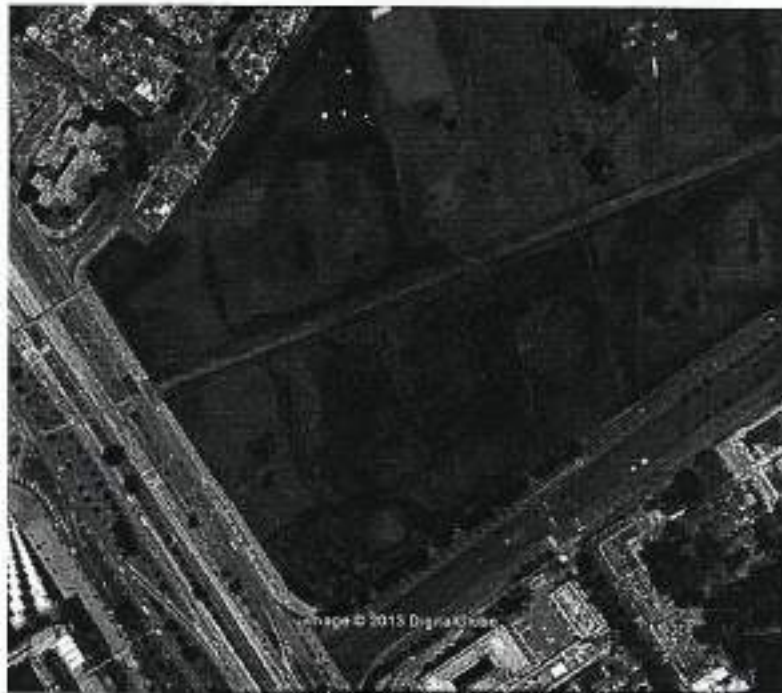
Imagen No. 10. Año 2013

En el 2013 al extremo sur del área de interés se observa un área húmeda por contraste de color con el área que la rodea, no se identifica a ésta escala la proveniencia en superficie del agua que produce ese anegamiento.

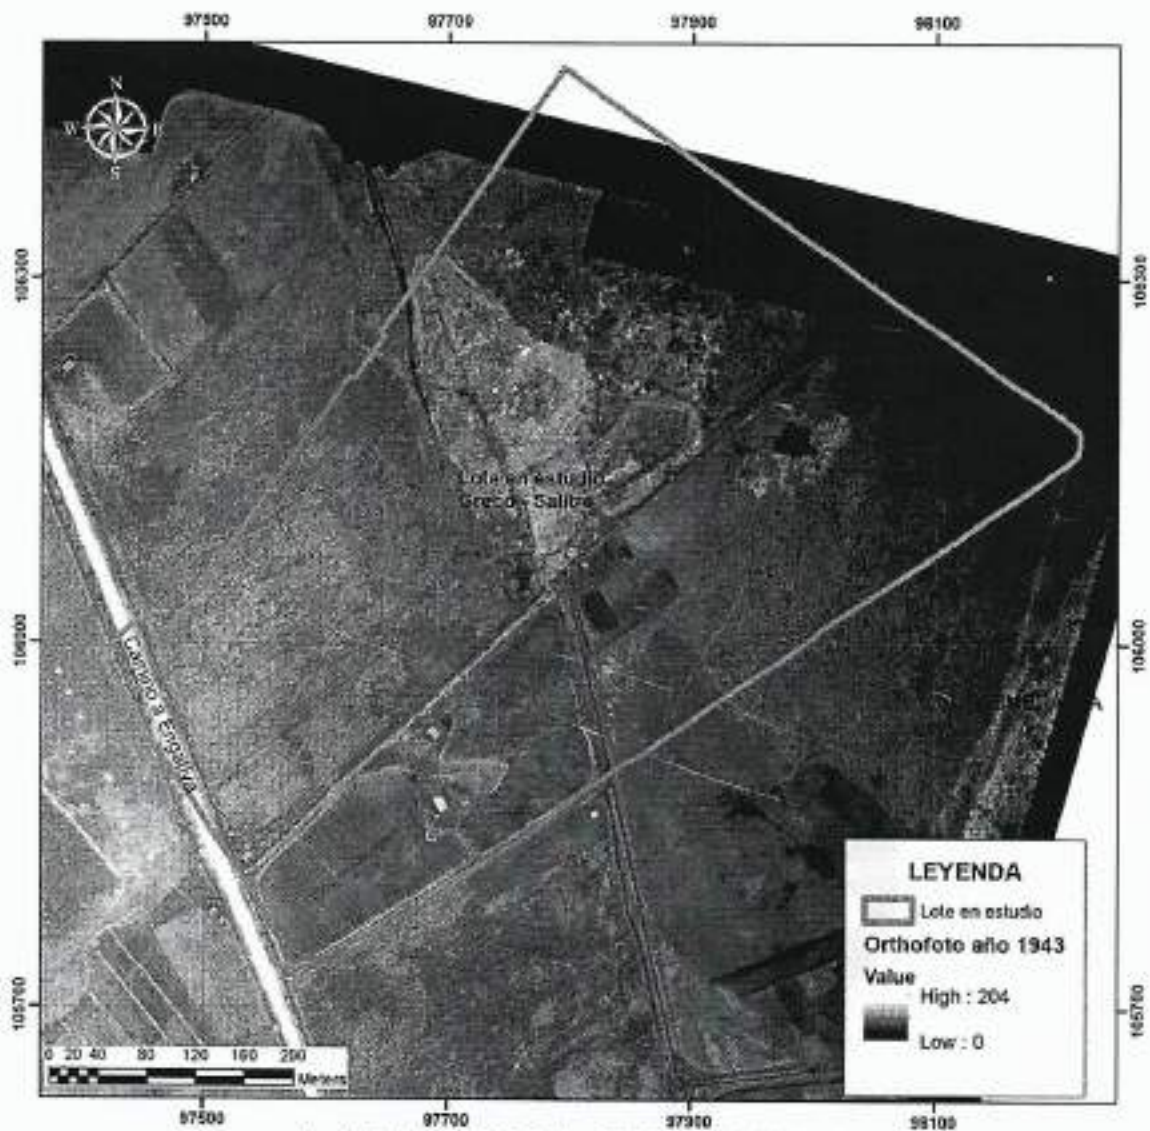
Imagen No. 11. Vuelo C-337. Sobre S-1383. Año 1943. Lote Salitre - Greco

En la fotografía 941 del vuelo C-337 (Imagen No. 11) del año 1943 se observa un terreno muy plano, con características secas o bien drenadas, en la zona de estudio no se observa presencia de drenajes, espejos de agua, manchas de agua existente en el subsuelo.

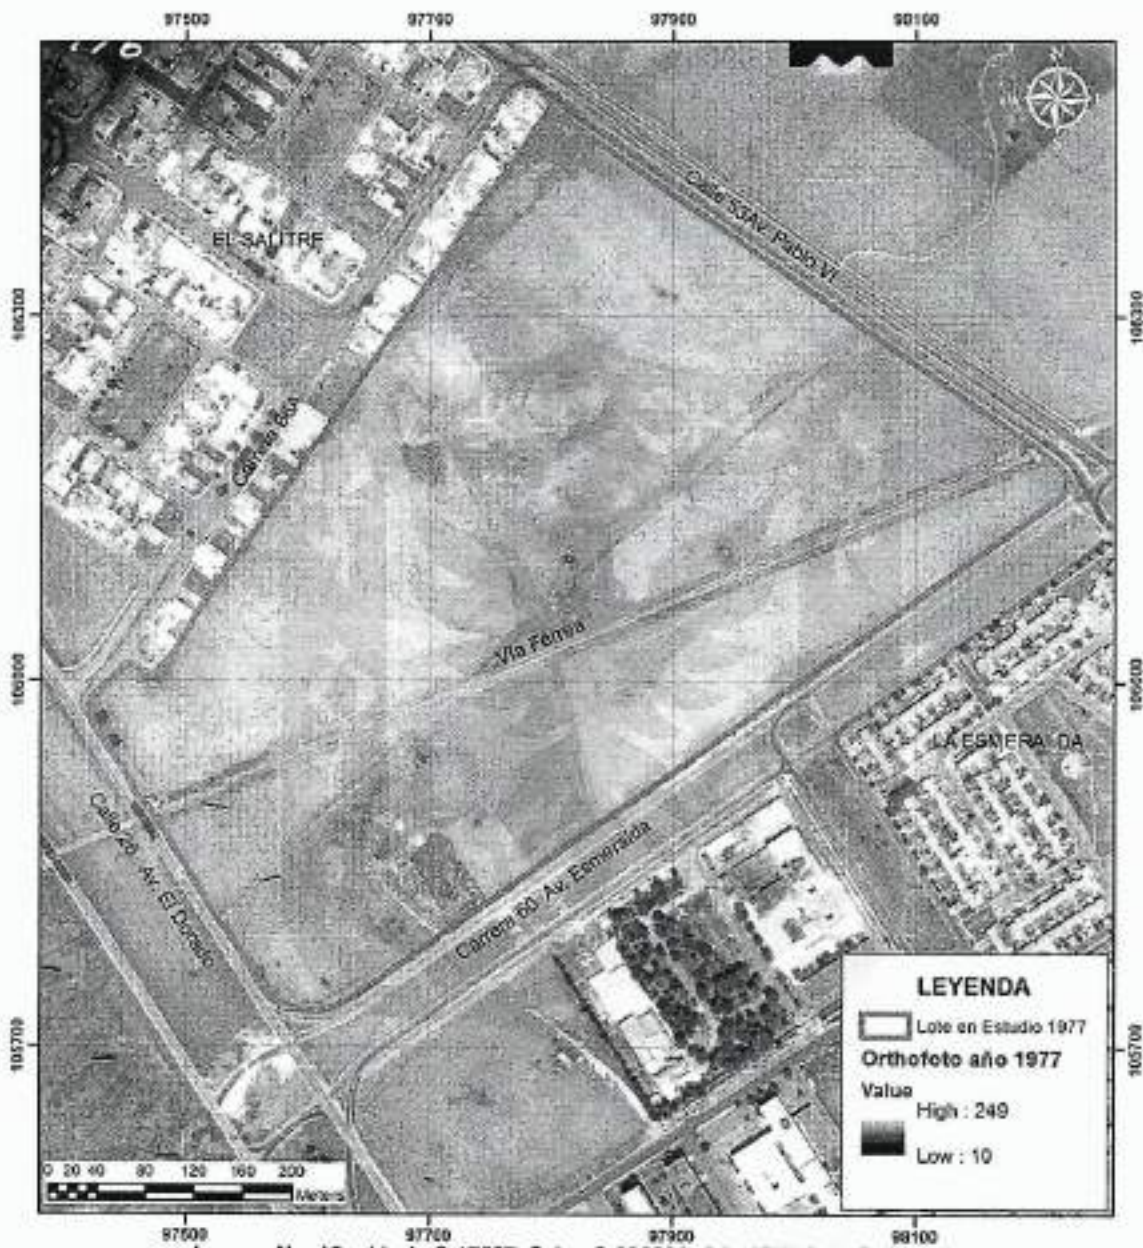
Imagen No. 12. Vuelo C-17527, Sobre S-28669A, Año 1977. Lote Salitre - Greco

La fotografía C17527 S-28669A (Imagen No. 12) del año 1977 muestra que es un lote utilizado para el pastoreo de semovientes con evidencia de división para su rotación, también se observa que existen pequeñas áreas mal drenadas o con cotas más bajas que la cota de terreno, sin existencia alguna de cuerpos de agua superficiales que drenen al lote en estudio.

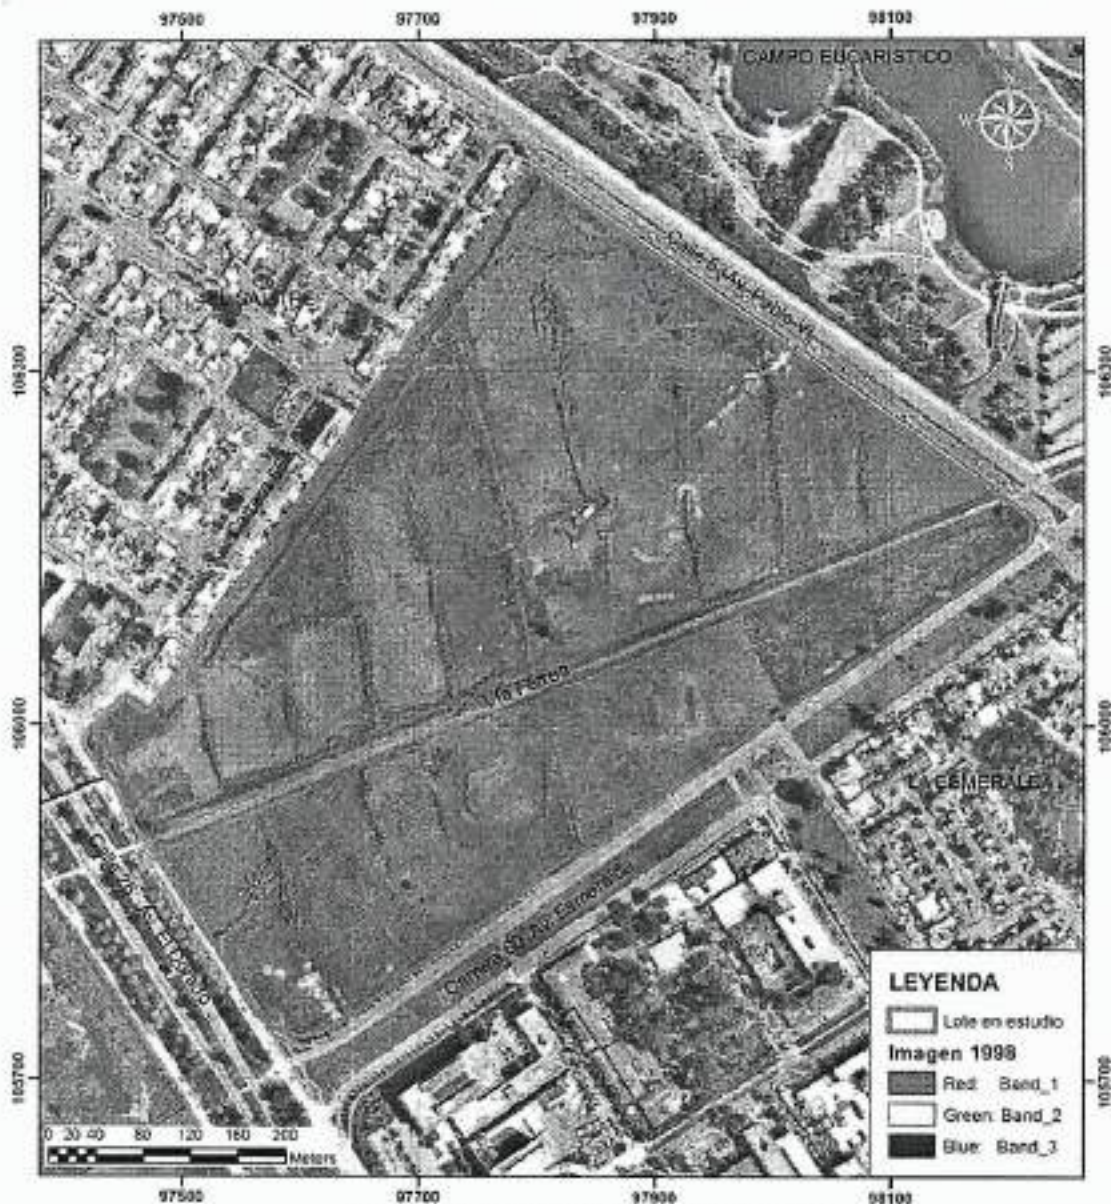
Imagen No. 13. Año 1998. Lote Salitre - Greco

De la página [mapas.bogota.gov.co/geoportal/#](http://mapas.bogota.gov.co/geoportal/#) se extrae la imagen del lote Greco – Salitre del año 1998 (Imagen No. 13) donde se observan montículos de tierra o escombros que divide el lote, sin ninguna presencia de espejos de agua o drenajes que lleguen a la zona de estudio. En el extremo sur de la imagen ya se observa el inicio de la división de la zona anegada mencionada anteriormente en el multitemporal de las imágenes de Google Earth.

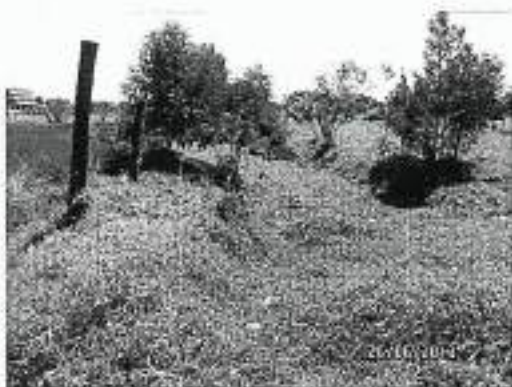
En el extremo sur del lote en estudio (en la calle 26 con carrera 60) se encontró un área de aproximadamente de 0.39 ha, con unas características diferentes al resto del lote, posiblemente debido a la baja pendiente que tiene el lote en general, las aguas superficiales o precipitadas que no se alcanza a infiltrar y drenar, se acumulan en este sector, por lo cual la vegetación y características son diferentes al resto del lote (desde la Imagen No. 18 hasta la Imagen No. 20).

Imagen No. 19. División áreas del lote
